# implants carpiens en silicone

# "siliconite"

# imagerie de la siliconite

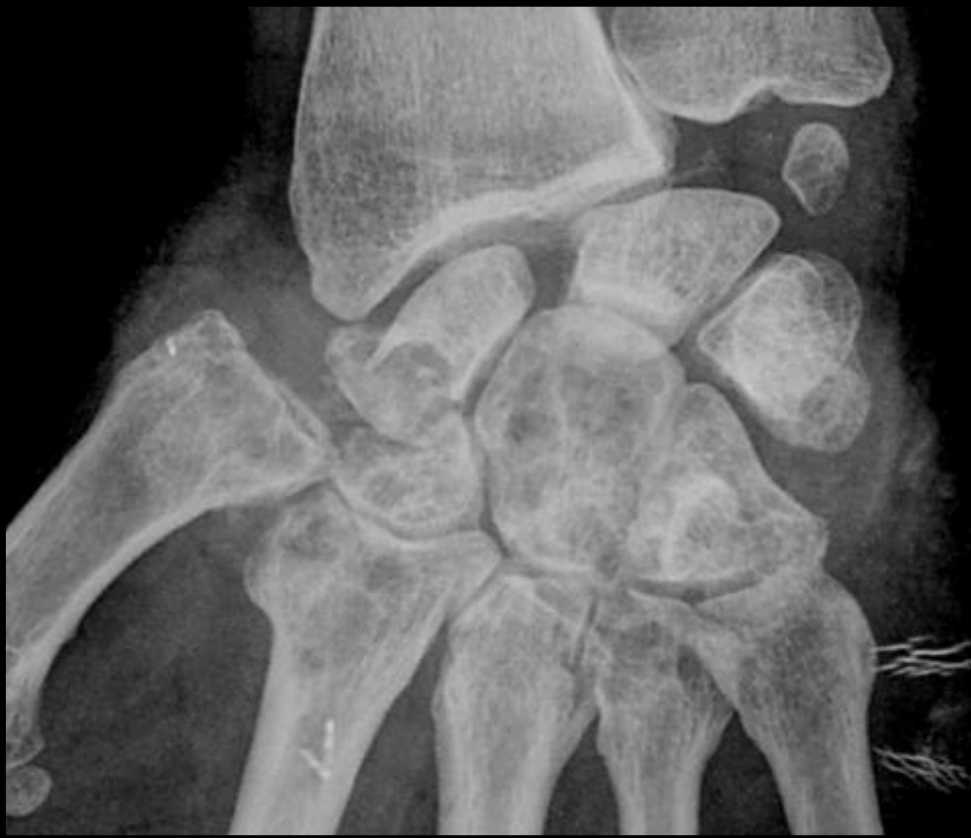
- outre les déformations et le morcellement du matériel prothétique, la radiographie montre de multiples images lacunaires osseuses et des érosions au niveau des zones de reflexion synoviale. Volumineuse lacune du scaphoïde avec ostéosclérose marginale réactionnelle

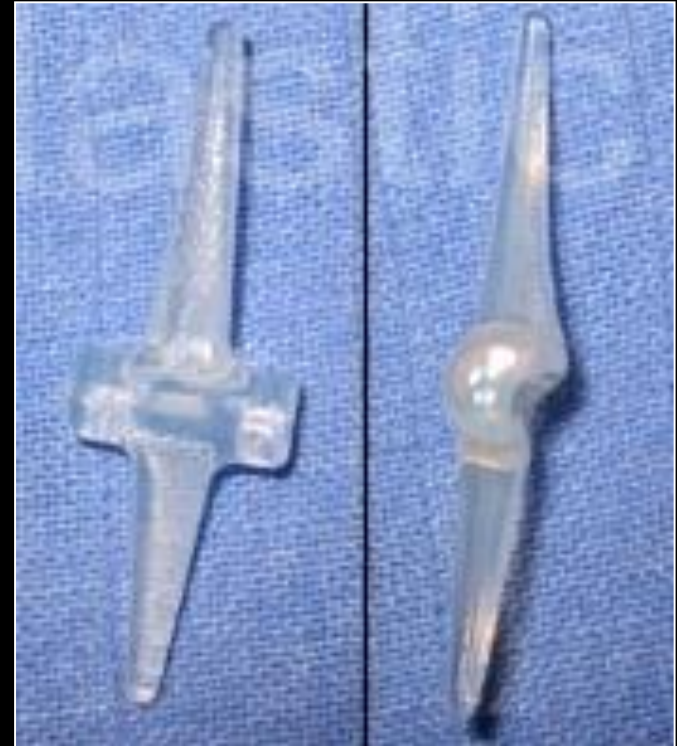
- Implants carpien en silicone ont été largement utilisés depuis leur introduction par Swanson dans les années 1960

- L'ajout de **silicone** pour le polymère composant les implants **améliore leur durabilité par la réduction des contraintes mécaniques**

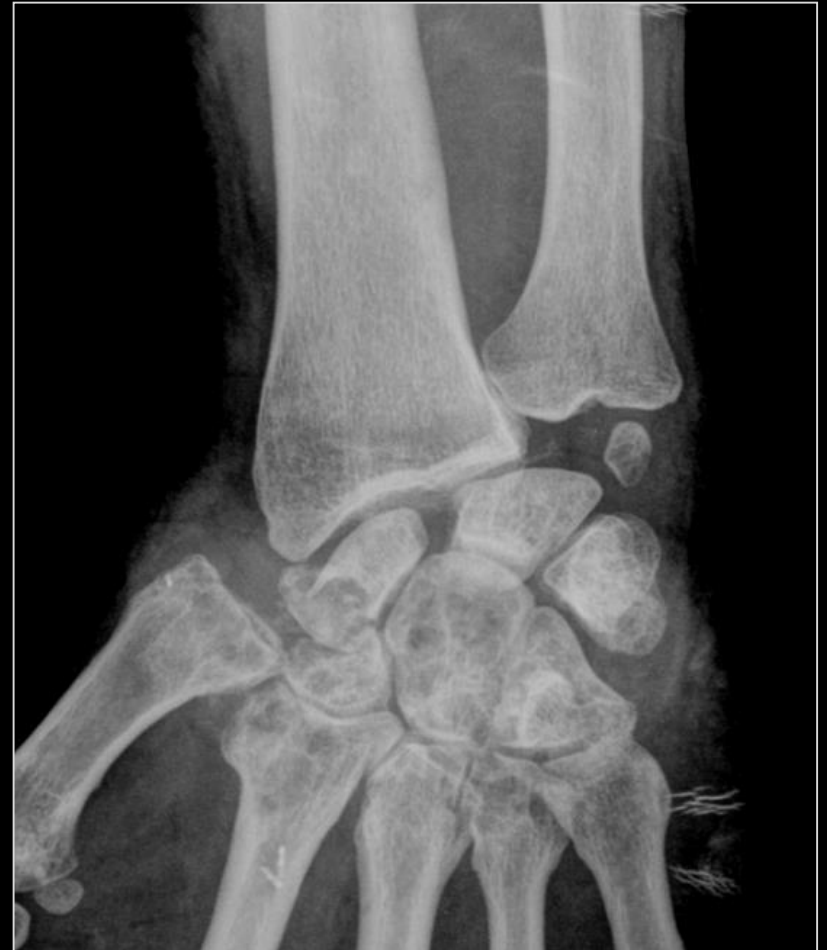
- Œdème des parties molles péri articulaires
- Érosions osseuses périarticulaires
- Respect de l'interligne articulaire
- Kystes intra osseux
- Luxation articulaire
- Sclérose osseuse entre os pathologique et normal: sclérose marginale
- Minéralisation normale

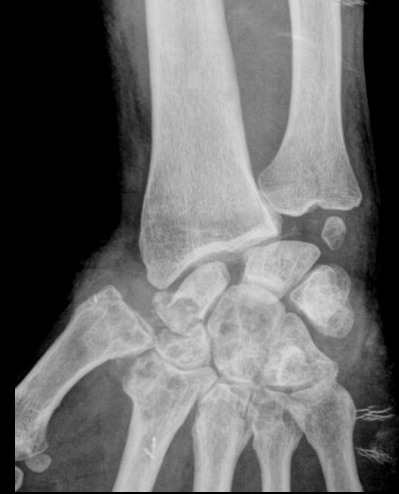
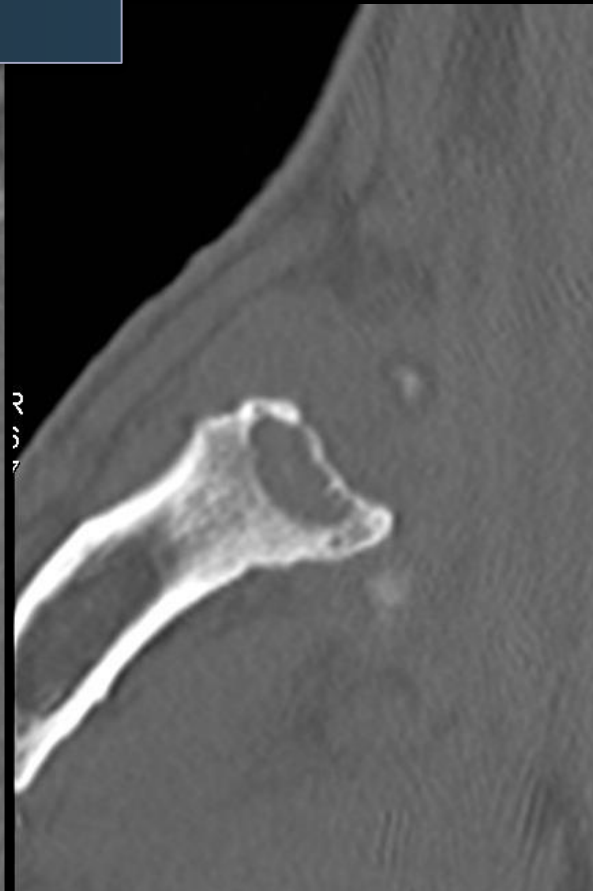
- Érosions osseuses périarticulaires - Kystes intra osseux
- Respect de l'interligne articulaire
- Débris - Tissus
- Déformation de la prothèse

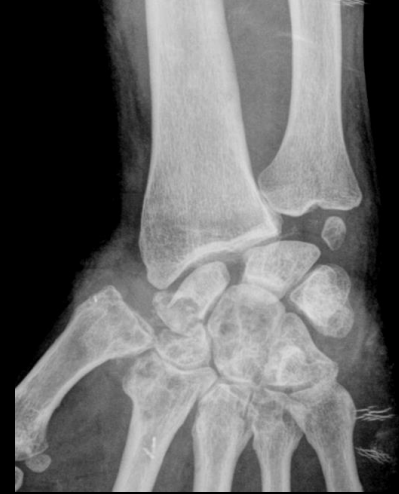
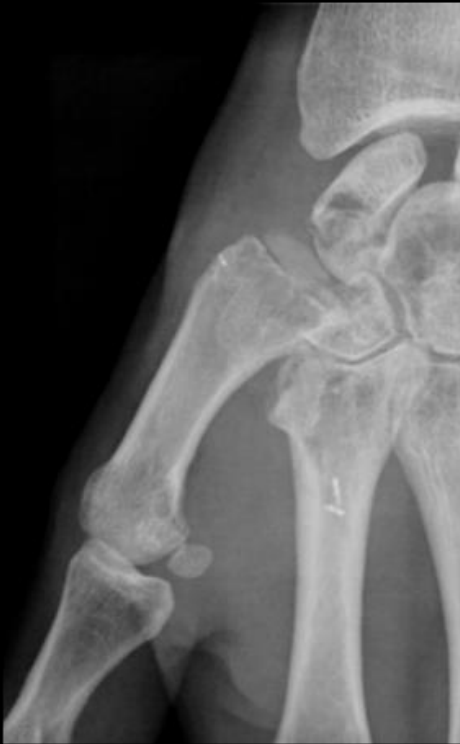
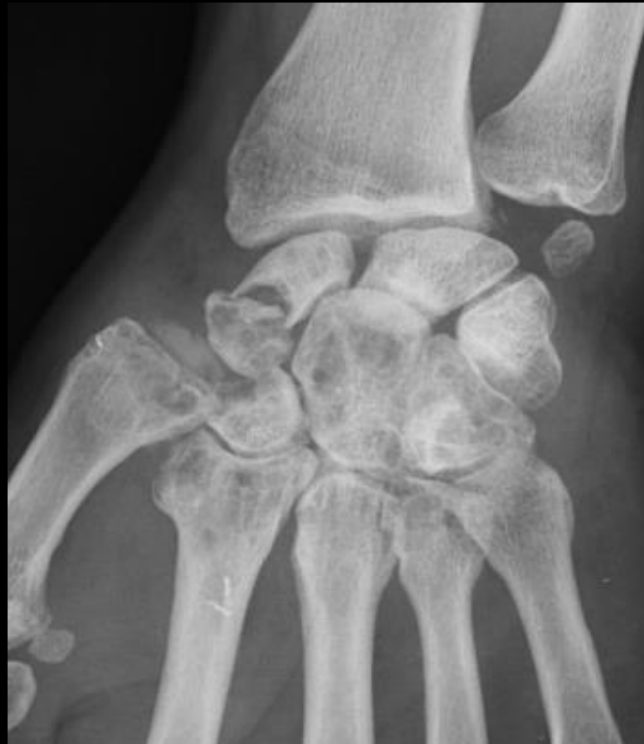
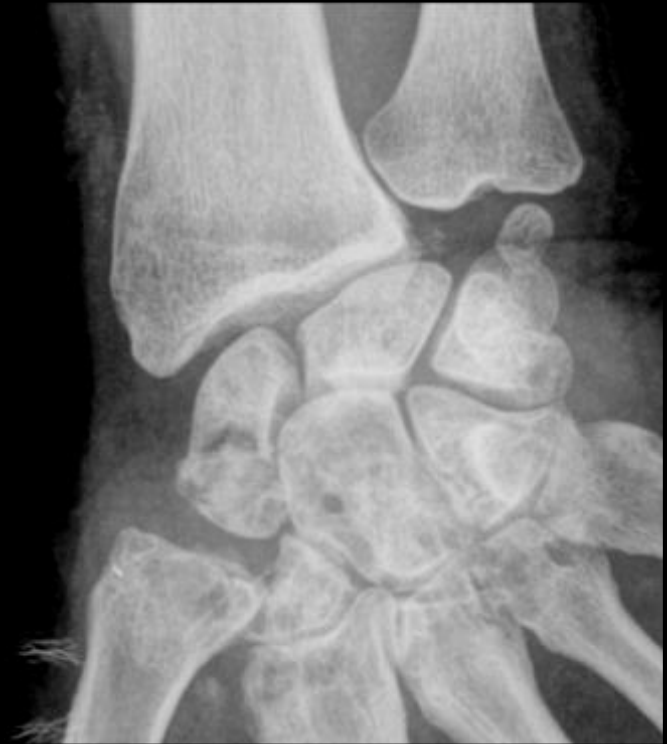
## Evolution

À 4 mois

À 1 an

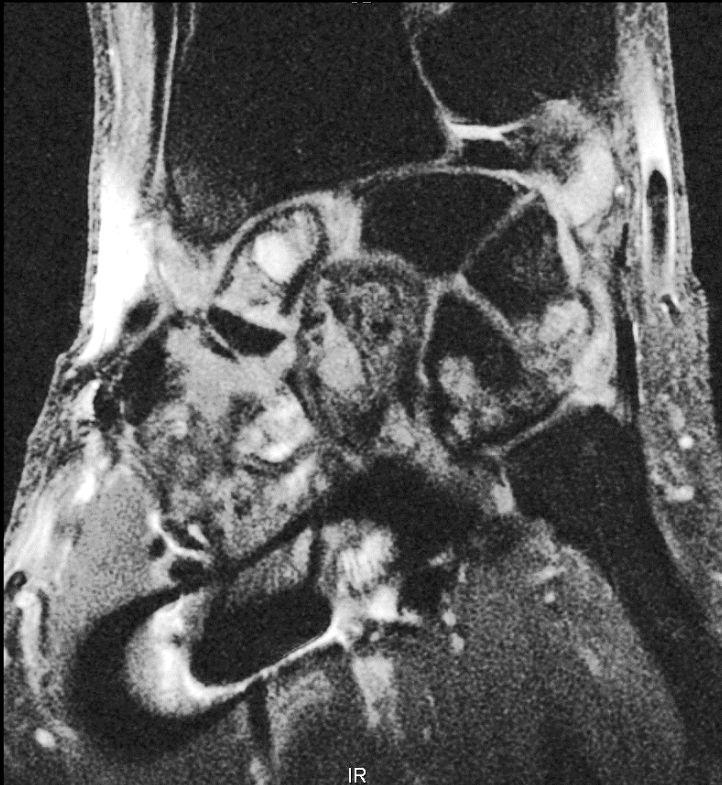
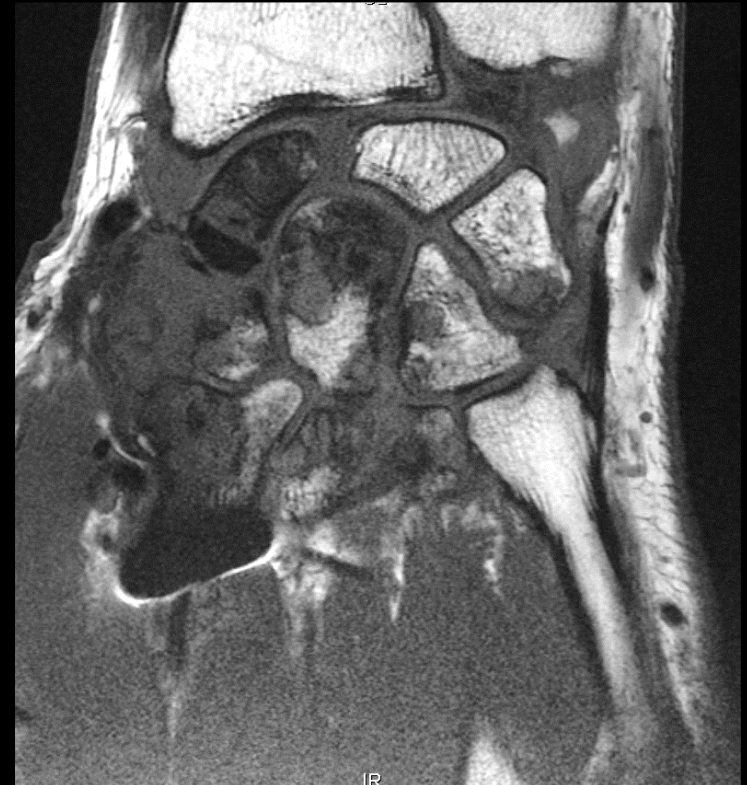
Etude portant sur 5  
patients suivis pour  
une siliconite

**très bien visualisés en pondération t1 et t2**

**déformés, fragmentés ou subluxés en intra et péri-articulaire**

**tissus inflammatoire (pas de liquide comme arthrose)**

### ➤ multiples zones en hyposignal intra articulaire et intra osseux: fragment d'implant? tissus fibreux?
